# Lekdetectie rapport

van het lekdetectie onderzoek uitgevoerd aan:

| Reden van lekdetectie | Zichtbare vochtschade aan het plafond in de woonkamer |

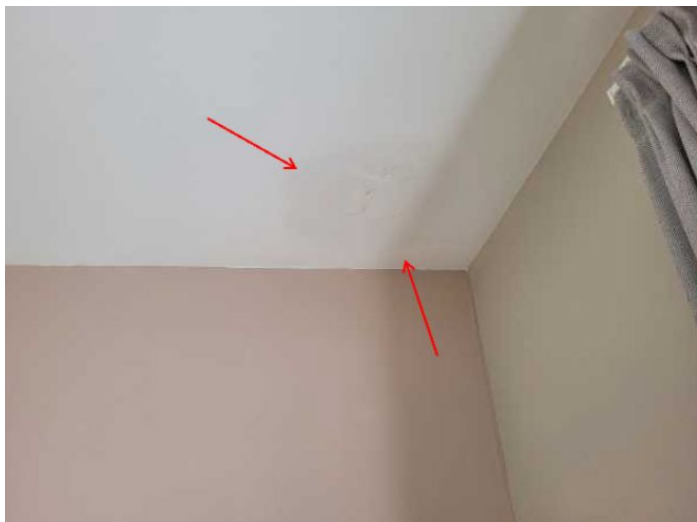
De vochtschade aan het plafond van de woonkamer, evenals de lekkage langs de voordeur, wordt veroorzaakt door een loszittende sifon van de douchebak in de bovenliggende badkamer.

Vochtschade in de woonkamer

- De sifon onder de douchebak te vervangen.
- Het gehele voegwerk in de douchehoek te vervangen om verdere lekkage te voorkomen.
- De vloertegels van zowel de badkamer als de hal te verwijderen en een geforceerde droging toe te passen om het onderliggende vocht volledig te verwijderen.
- Indien de blauwe of oranje kleurstof zichtbaar wordt, de desbetreffende afvoer te vervangen om mogelijke toekomstige lekkages te voorkomen.

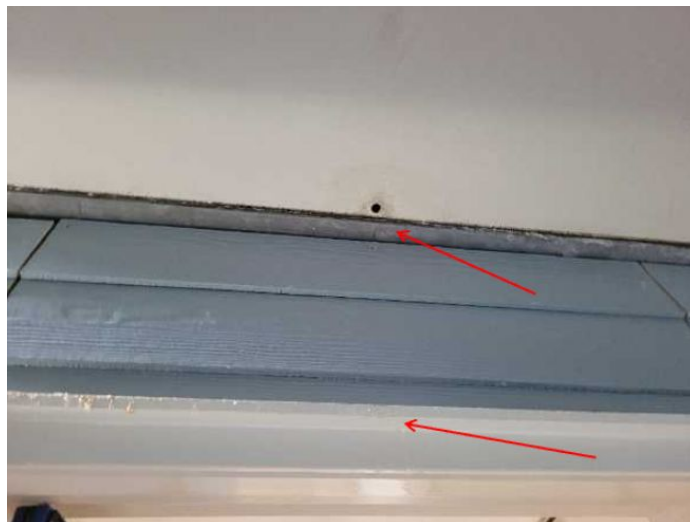
Vochtschade bij de voordeur

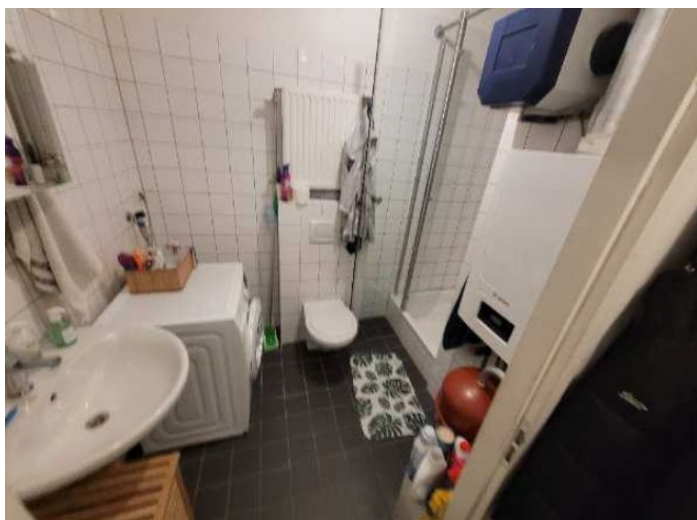
Aanzicht badkamer

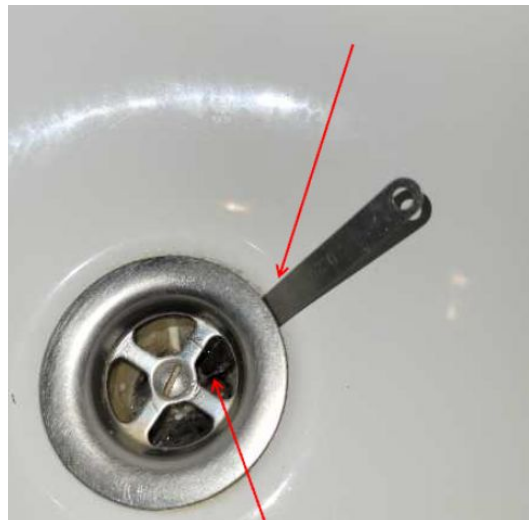
Diverse vochtmetingen in de badkamer tonen enkele verhoogde waardes. Visueel onderzoek in de douchehoek bevestigt dat de sifon van de douchebak los zit, en er is zichtbaar dat het voegwerk in de douchehoek deels open staat.

Loszittende sifon onder douchebak

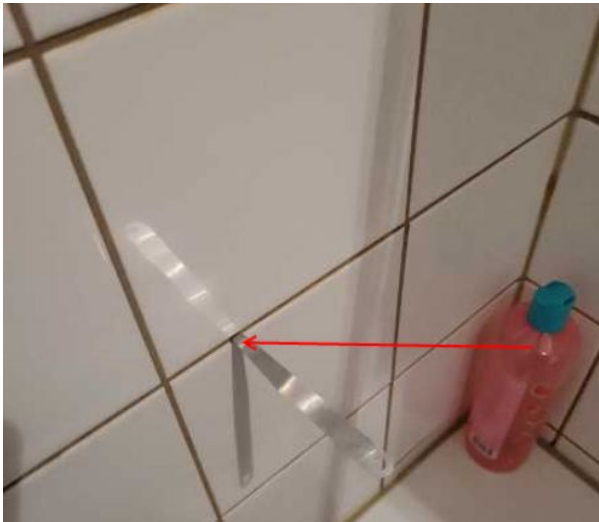
Openstaande voegwerk douchehoek

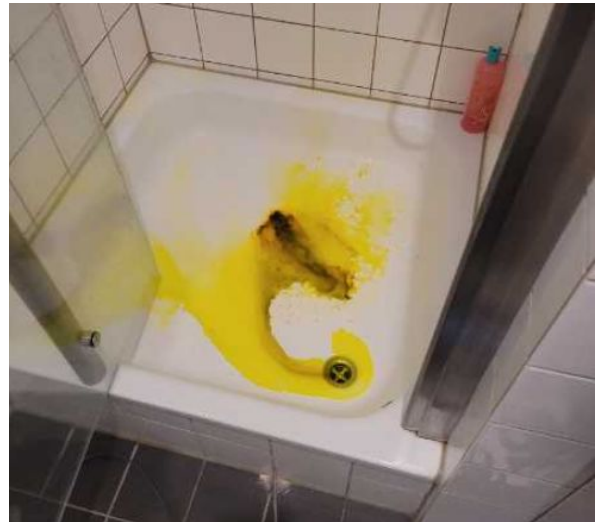
Bij endoscopisch onderzoek onder de douchebak is vocht zichtbaar onder de bak. Om de oorzaak verder te onderzoeken, is de douchebak belast met een groene kleurstof. Deze kleurstof werd direct zichtbaar rondom de sifon, wat wijst op een lekkage ter plaatse. Daarnaast werd door endoscopisch onderzoek achter het inbouwreservoir de groene kleurstof eveneens waargenomen op de cementdekvloer.

Gebruik van groene kleurstof in de douchebak

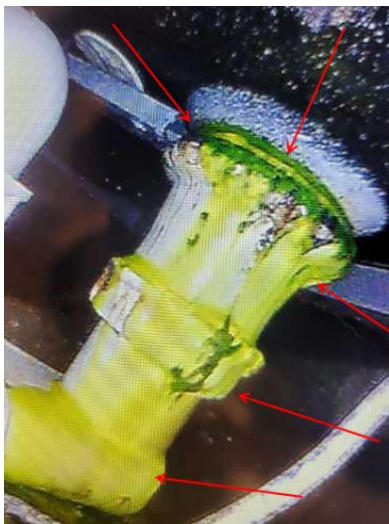
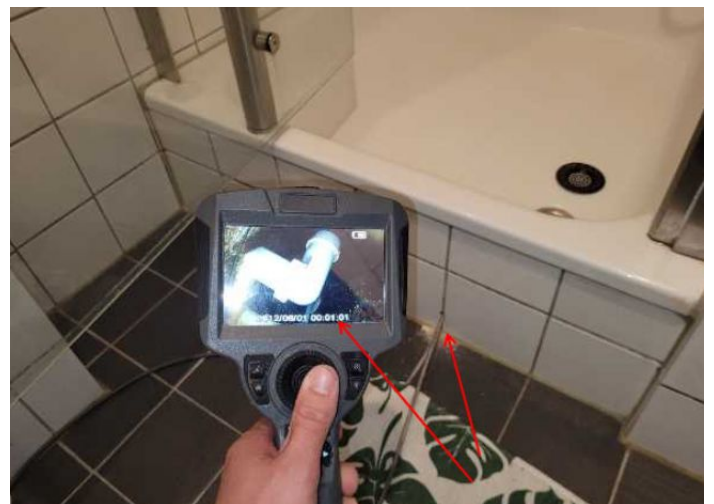
Endoscopisch onderzoek onder de douchebak wijst uit dat de groene kleurstof direct zichtbaar wordt langs de sifon van de douchebak

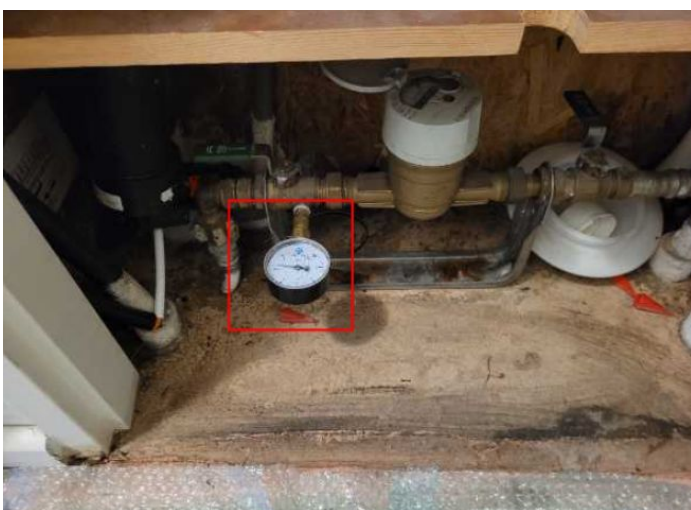
Endoscopisch onderzoek in de leidingschacht leverde geen bijzonderheden op. De waterleidingen zijn gecontroleerd op drukverlies, en hierbij is geen drukverlies geconstateerd. Voor extra controle is traceergas ingezet, maar er werd geen uittredend traceergas waargenomen.

Controle waterleiding

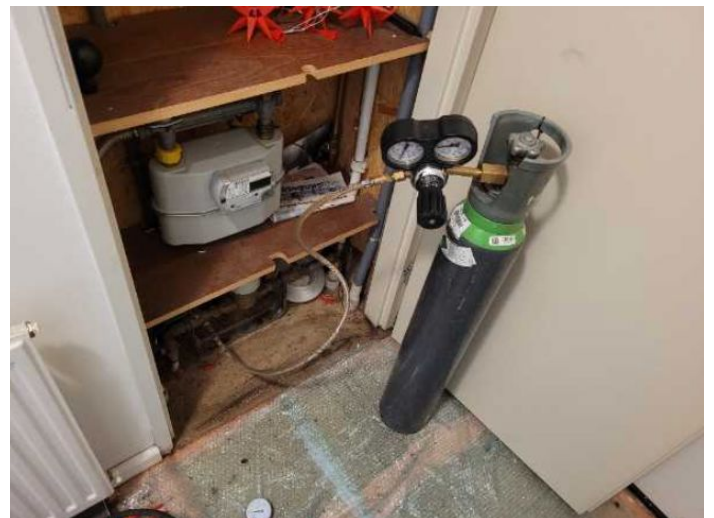
Inzet traceergas

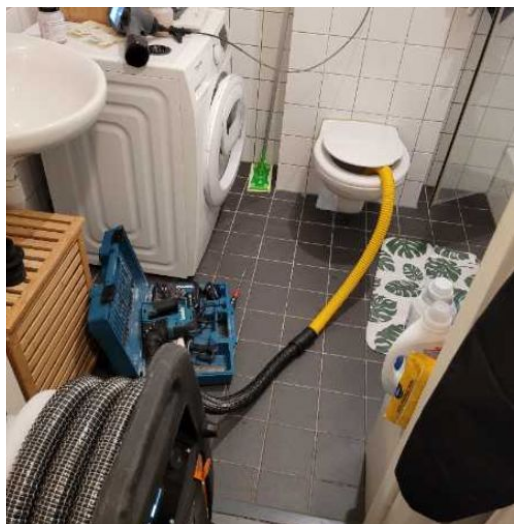
De afvoeren zijn getest middels een rookproef, waarbij geen uittredende rook zichtbaar was. Ter verdere controle zijn verschillende kleurstoffen gebruikt: groen in de douchebak, blauw in de wastafel en oranje in het toilet. Alle resultaten ondersteunen de conclusie dat de lekkage wordt veroorzaakt door de loszittende sifon van de douchebak.

Rooktest in afvoeren
